TRIBUNAL REGIONAL FEDERAL DA 4ª REGIÃO
Rua Otávio Francisco Caruso da Rocha, 300 - Bairro Praia de Belas - CEP 90010-395 - Porto Alegre - RS - www.trf4.jus.br

ESTUDO TÉCNICO PRELIMINAR Nº 6892442/2023

Instalação de rufos tipo “capa” na platibanda do Prédio Sede do Tribunal Regional Federal da 4ª Região.

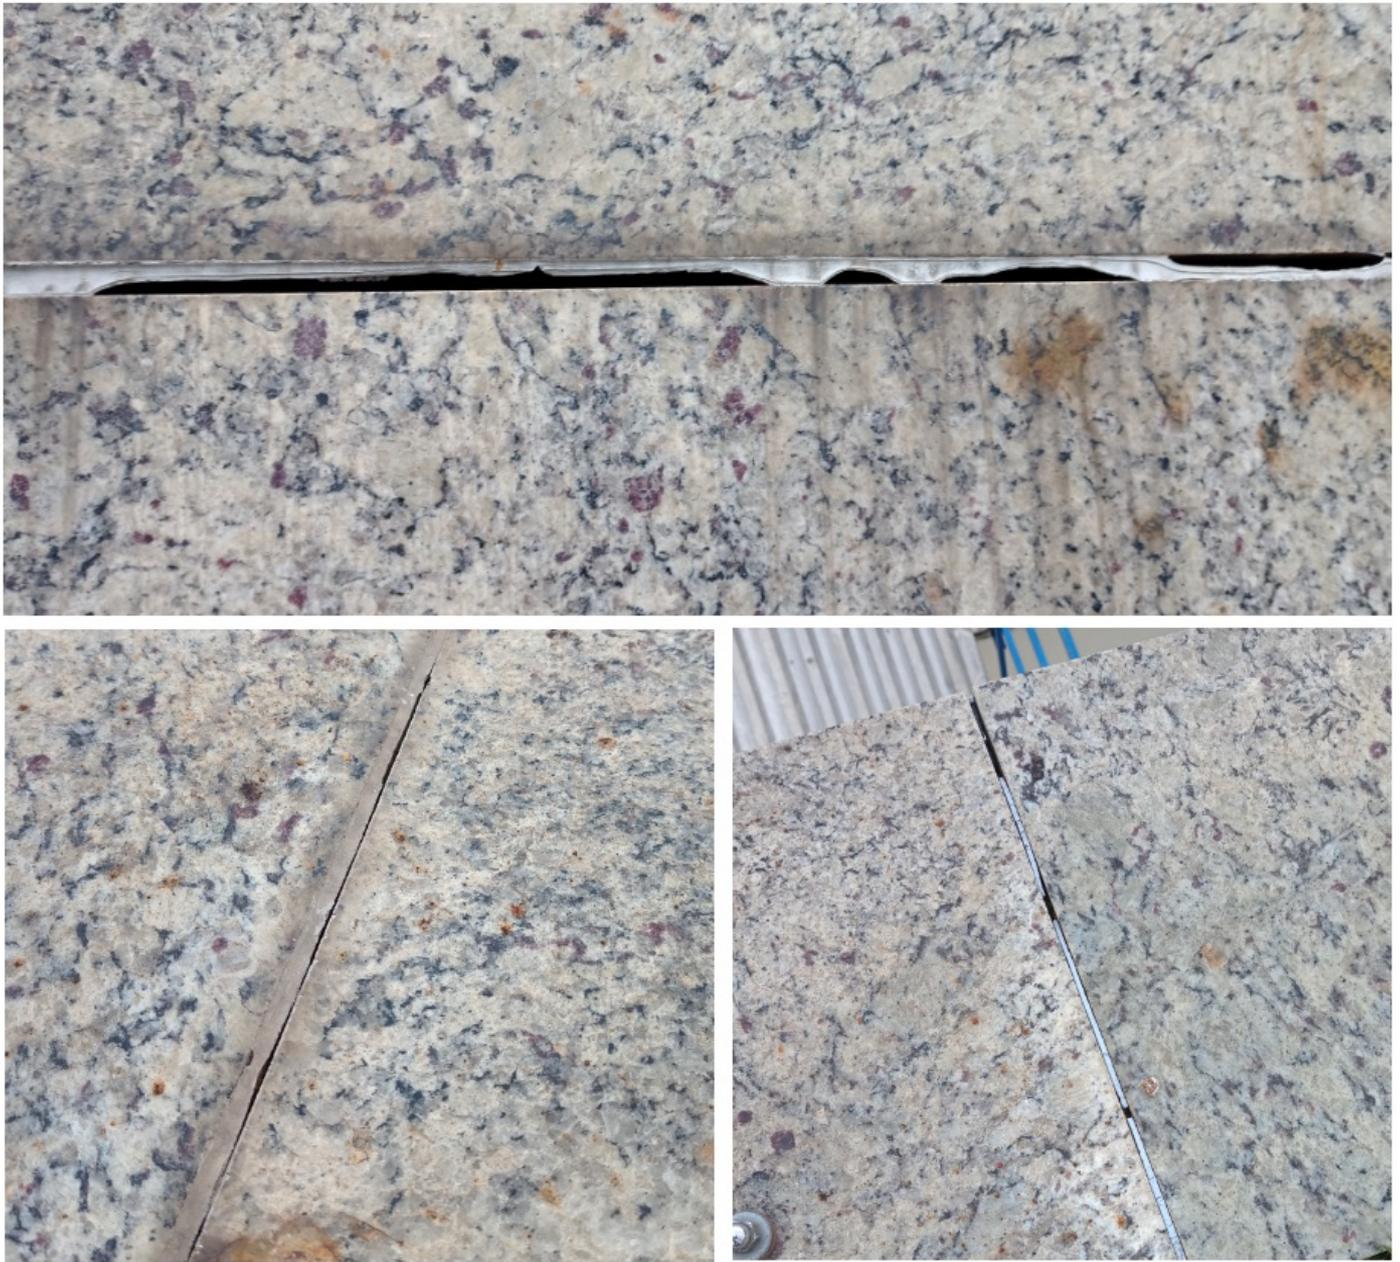
Primeiramente nessa inspeção foram constatados, conforme podemos observar na figura 1, vários pontos com falha no rejunte das juntas de dilatação das peças de granito instaladas no topo da platibanda. Essas falhas são um caminho para que a água das chuvas acesse a edificação, ocasionando uma série de problemas como goteiras, umidade, mofo, manchas, etc., podendo ainda se tornar problema mais grave, com o passar do tempo, pois atingindo o substrato da edificação, poderiam haver danos à estrutura do prédio.

Fig. 1 - Falhas nos rejuntas.

Após essa vistoria concluímos que a melhor alternativa de solução seria instalar rufos “capa” em todo perímetro do Prédio Sede onde o mesmo ainda não existe, realizar manutenção preventiva nos rufos e calhas existentes e a substituição dos suportes guia danificados. Com essa solução seriam eliminadas todas as eventuais infiltrações pelas juntas de dilatação das peças de granito, garantiríamos o fluxo de escoamento da água das chuvas pelas calhas e a perfeita vedação dos rufos existentes. Além disso aproveitaríamos a oportunidade para substituir os suportes do SPDA danificados.

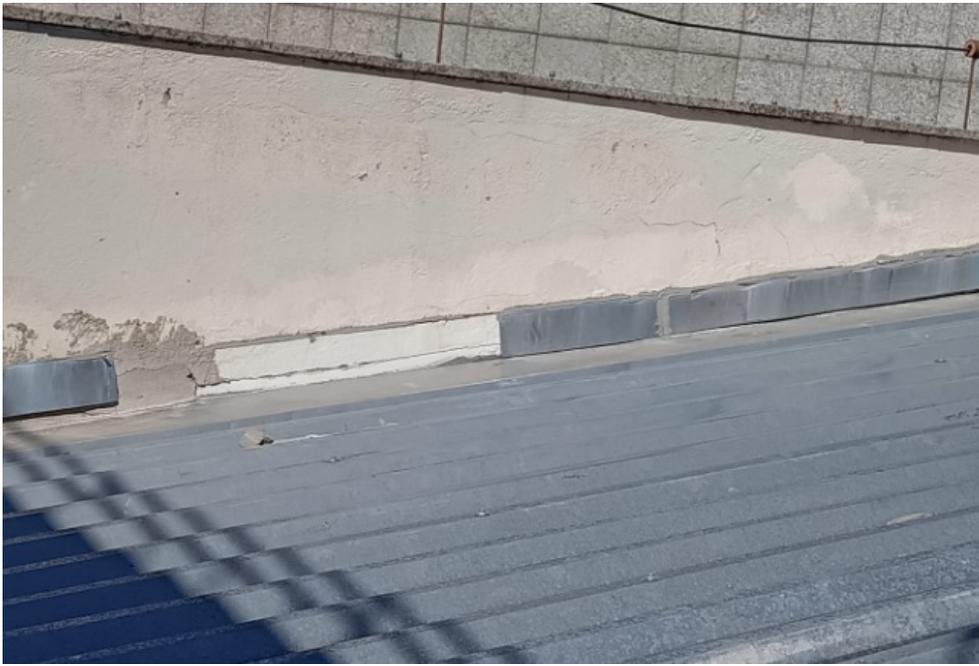
Encontramos também, falhas de vedação em alguns rufos como evidenciado na figura 2.

Fig. 2 - Falhas em rufos.

- limpeza e aplicação de selante PU em todas juntas, emendas e parafusos de fixação dos rufos;
- limpeza das calhas;

- revisão da fixação mecânica dos rufos e calhas, efetuando eventuais correções.

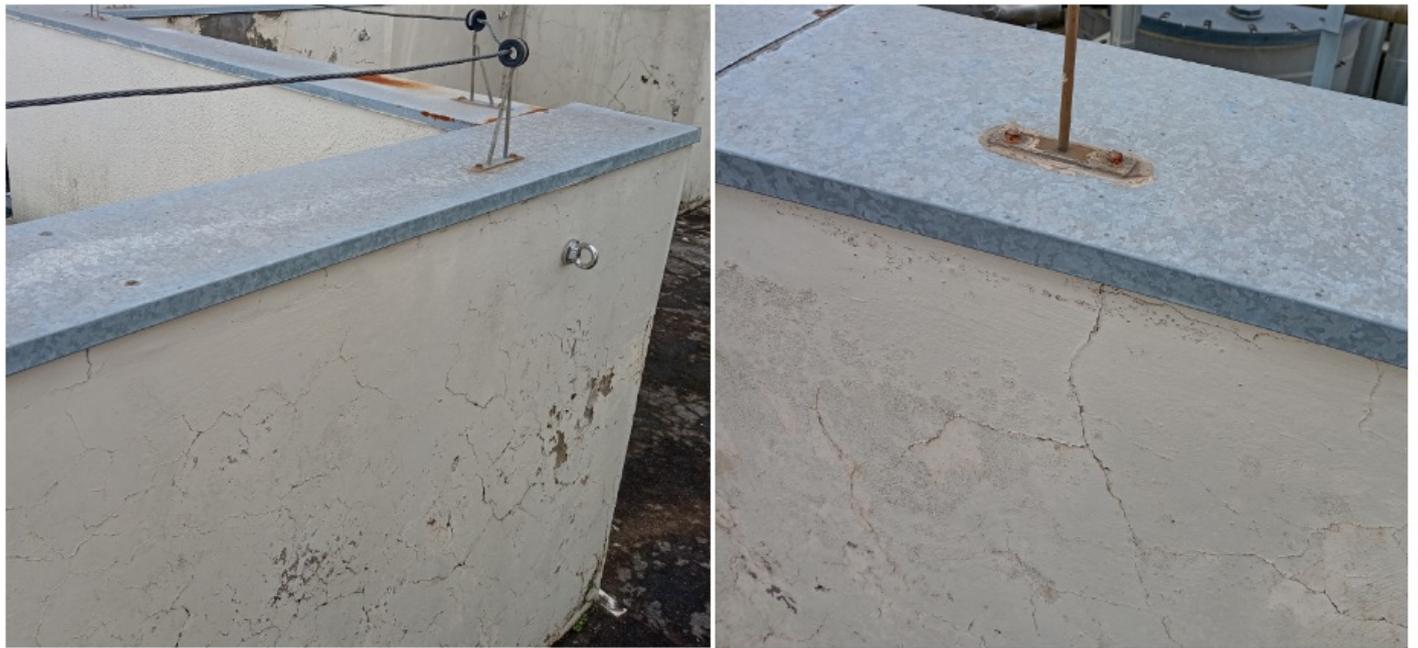
Em um segundo momento, ao se analisar a condição geral do reboco chamou a nossa atenção a boa condição do reboco nos locais onde existe rufo tipo “capa”, o que não se pode dizer de alguns pontos onde não há rufo. Essa situação fica evidente no comparativo fotográfico abaixo.

Fig. 3 - Parede com rufo capa.

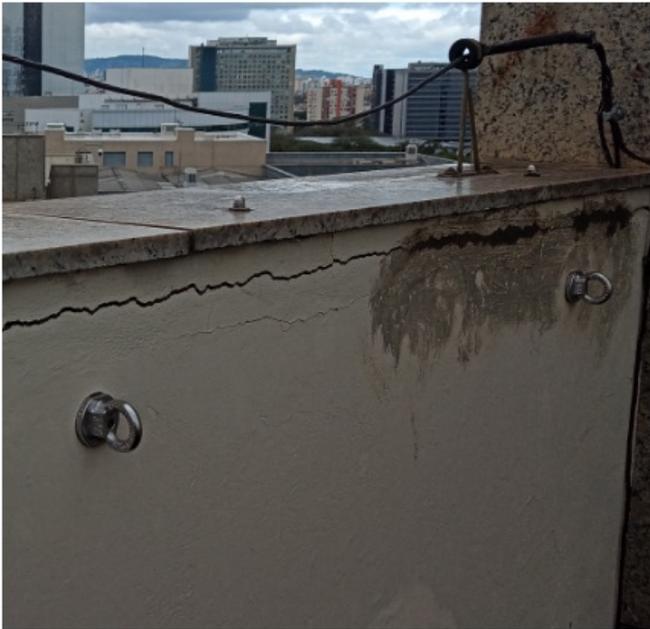
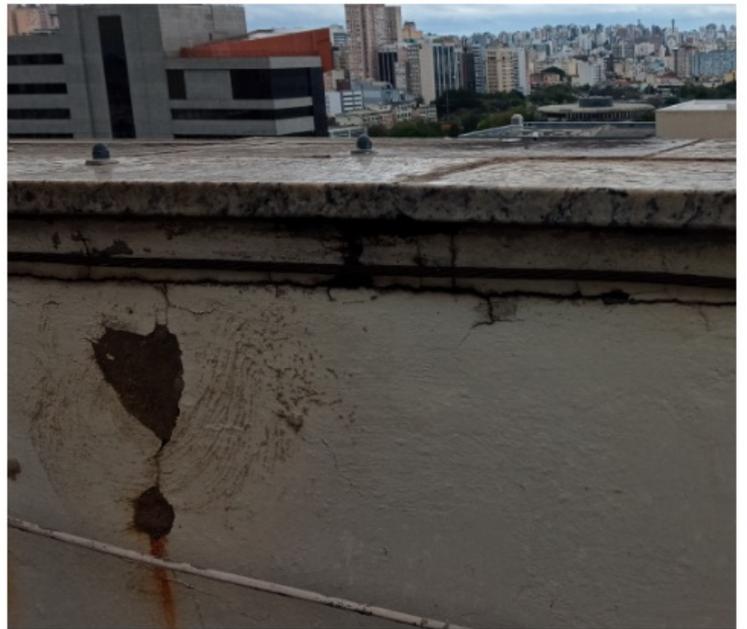
Fig. 4 - Parede sem rufo capa.

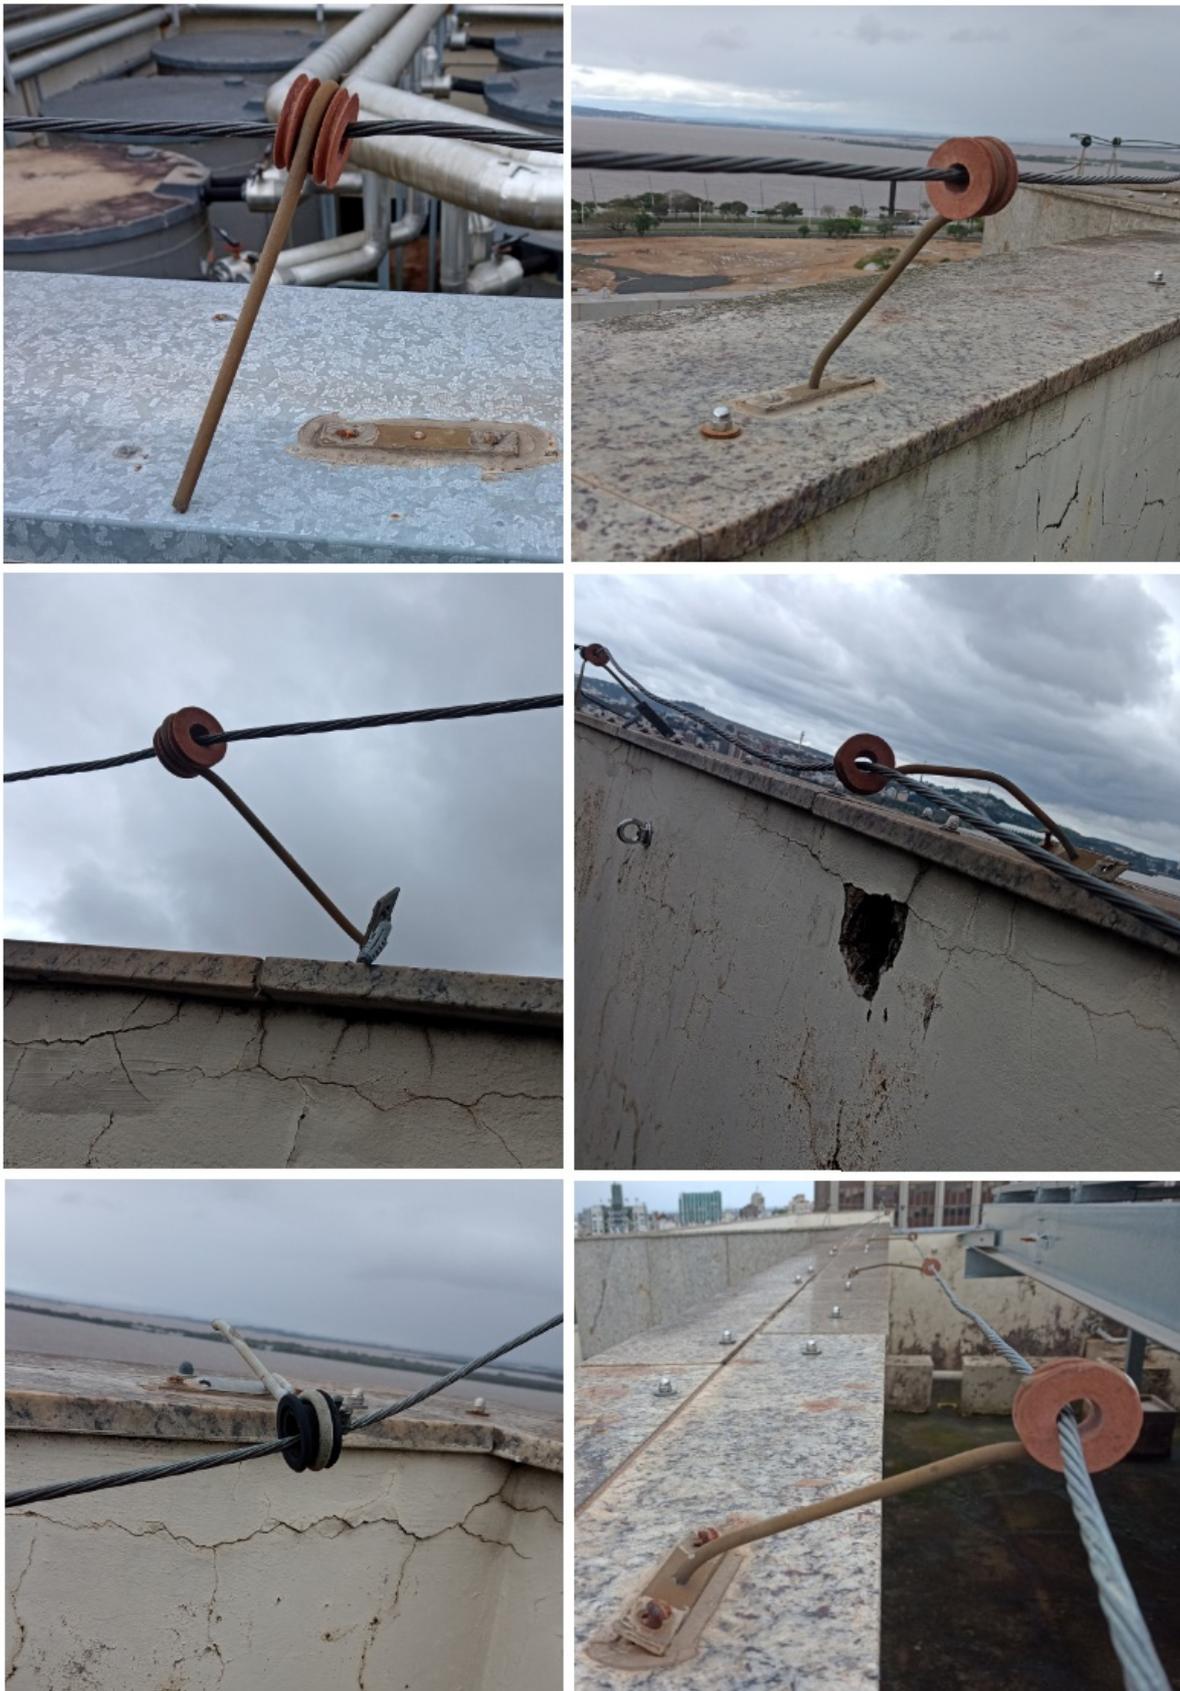
Outros problemas identificados na inspeção foram vários suportes "guia" do cabo de aterramento do SPDA (sistema de proteção contra descargas atmosféricas) danificados.

Fig. 5 – Suportes guia do SPDA danificados.

b) Substituir todos os suportes guia do cabo de aterramento do SPDA, inclusive os suportes instalados onde não há rufos, por suportes guia reforçados.
