ESTUDO TÉCNICO PRELIMINAR Nº 6857740/2023

Aquisição de baterias seladas tipo VRLA, tensão 12V, capacidade 45 Ah para reposição nos nobreaks do Tribunal Regional Federal da 4ª Região.

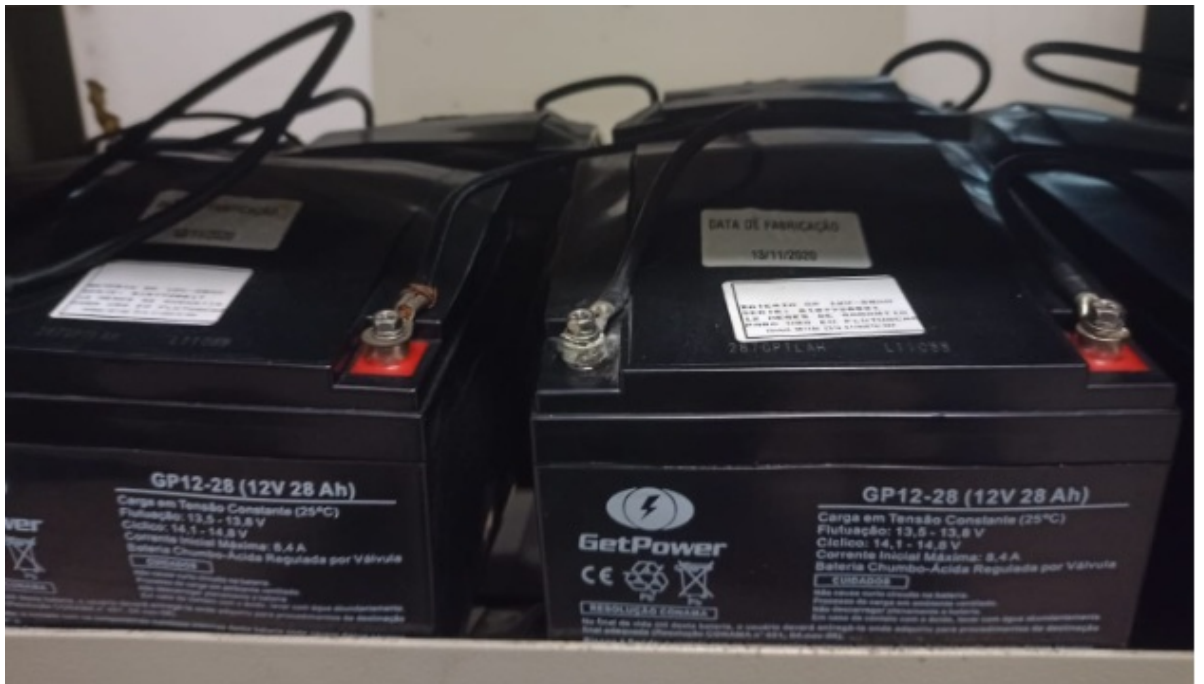
Nessa vistoria também encontramos várias baterias “estufadas”, mais um forte indicativo da necessidade de substituição.

Cabe destacar que baterias possuem vida útil em torno de três anos, quando perdem ou diminuem significativamente sua capacidade de armazenamento de energia.
